平成12年度郷土史講座資料

平成12年度  
若狭地方における発掘調査の成果

福井県立若狭歴史民俗資料館

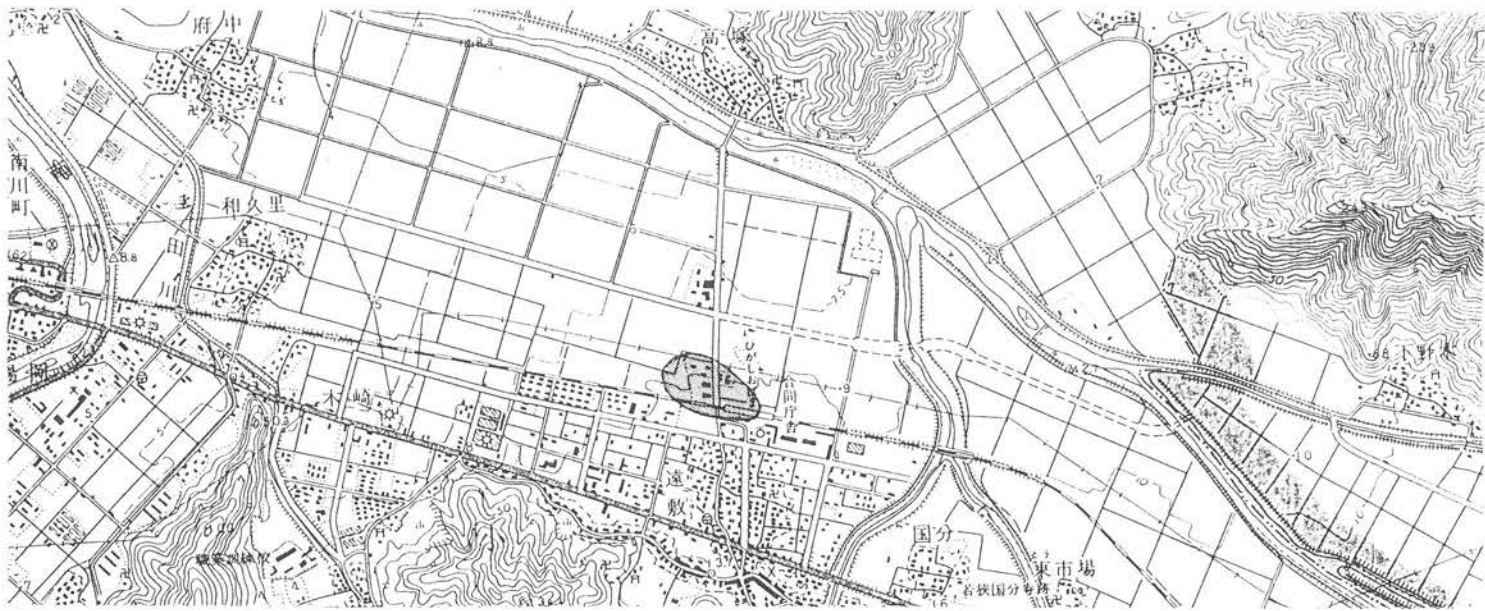
第1図 調査地周辺図

**調査の概要** 下見定遺跡(07115 福井県遺跡地図番号)は、遠敷川の形成する扇状地の端部に位置しています(図1参照)。周辺には若狭国分寺跡や、皇朝十二銭のひとつ「神功開宝」が確認された西牟久遺跡などが認められます。また、遠敷地区から松永地区にかけては若狭国の国府が置かれていたと考えられることから、重要な遺跡の存在することが予想されました。今回の調査は下見定遺跡の北辺を確認するため、トレンチを4本設定して調査を行いました(第2図参照)。なお、トレンチ番号は調査した順になっています。以下、その概要を述べたいと思います。
